RESOLUCIÓ DE LA SINDICATURA DE GREUGES

ACTUACIÓ D'OFICI RELATIVA AL DRET A LA MOBILITAT (VIABILITAT I SENYALITZACIONS)

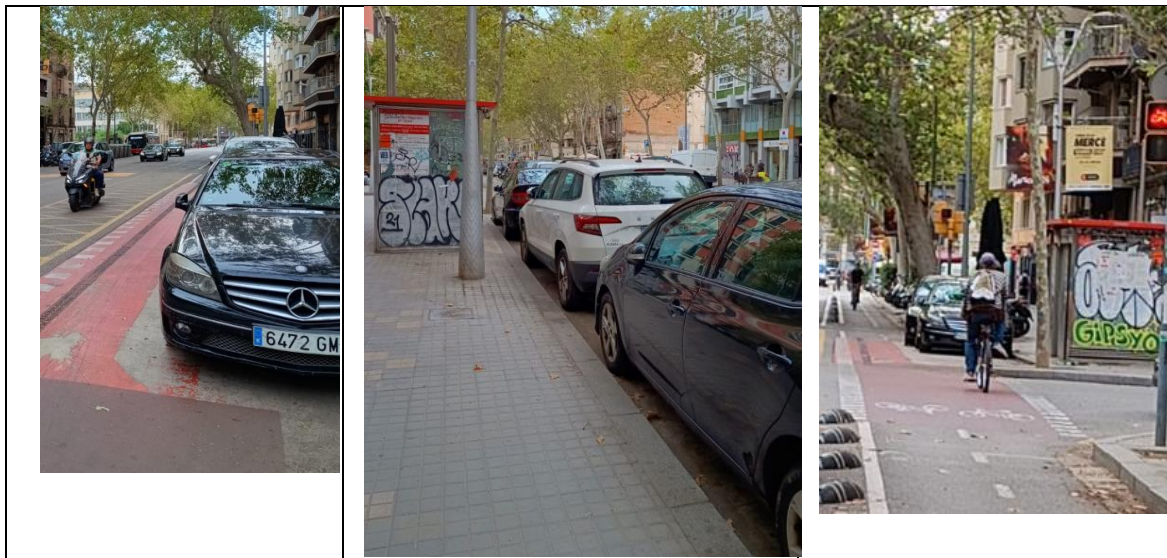
- La senyalització viària al paviment és la següent:
 - Quadrícula groga al carril de més a l'esquerra, que limita la circulació de vehicles per sobre del seu perímetre.
 - Pintura vermella sobre el carril bici davant de la benzinera i als encreuaments amb el carrer següent.
- Al costat esquerre de l'illa entre els carrers d'Aldana i del Marquès de Campo Sagrado no hi ha cap espai d'estacionament, ni regulat ni lliure, si bé a l'illa següent sí que hi ha places verdes. En les dues visites s'observa la presència de tres turismes estacionats en l'antic espai d'aprovisionament de la benzinera. En aquest espai no hi consta cap senyalització que informi del règim d'estacionament.

- **Recomanar a l'Ajuntament de Barcelona** que actualitzi al més aviat possible la senyalització del carril bici i de la calçada de la ronda de Sant Pau en el seu tram davant de l'antiga benzinera de Cepsa.

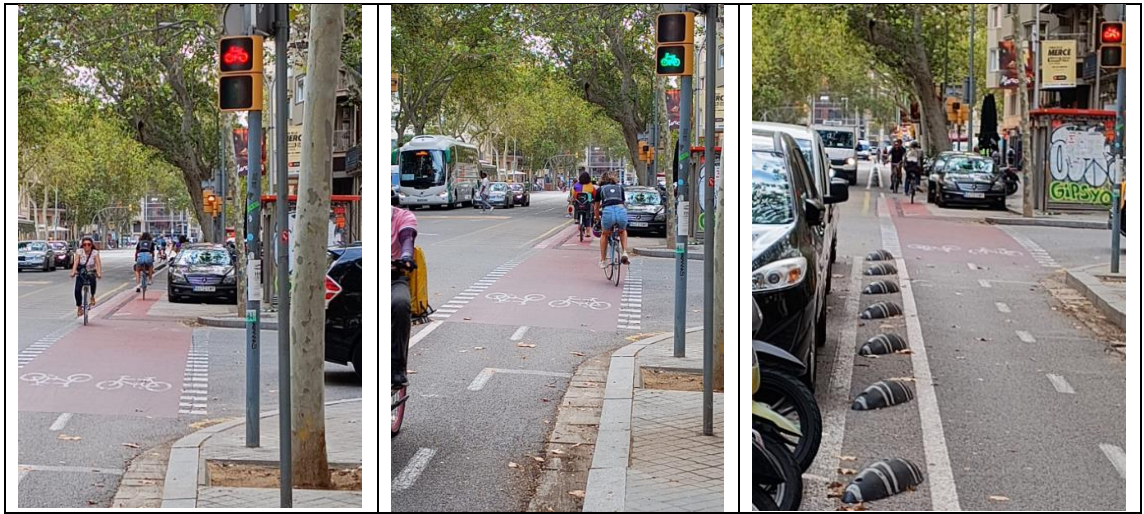
- Durant la visita s'observa un trànsit intens, tant a la calçada com al carril bici. A la calçada, alguns dels vehicles que hi pugen circulant intenten no trepitjar la quadrícula groga, i altres passen per sobre.
- També s'observa que les persones usuàries del carril bici majoritàriament baixen la velocitat en aquest tram a causa de la notable reducció d'espai lliure que resta entre els vehicles que hi circulen i els turismes que hi estan estacionats. A més, quan s'acumulen vehicles en les dues direccions, com que no hi ha suficient espai, s'han d'aturar i envair una part de la calçada.
